Dossier de Diagnostics Techniques

Dossier vente n° 202422223

145 Rue Sully (23) 69006 LYON 06

Diagnostic de Performance Energétique

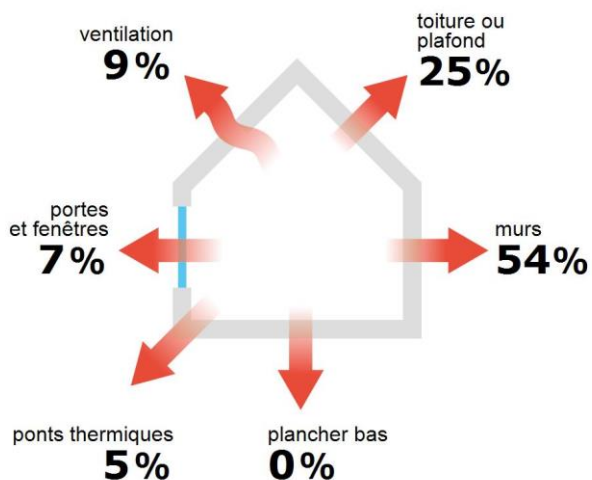
Schéma des déperditions de chaleur

Murs	Mur en briques pleines simples d'épaisseur ≤ 9 cm non isolé donnant sur des circulations avec ouverture directe sur l'extérieur Mur en briques pleines simples d'épaisseur ≤ 9 cm non isolé donnant sur un local non chauffé non accessible Mur en béton de mâchefer d'épaisseur 40 cm non isolé donnant sur l'extérieur	insuffisante

Plancher bas	Dalle béton non isolée donnant sur un local chauffé	Sans objet

Toiture/plafond	Combles aménagés sous rampants donnant sur l'extérieur (combles aménagés)	insuffisante

Portes et fenêtres	Fenêtres battantes bois, simple vitrage Porte(s) bois opaque pleine	insuffisante

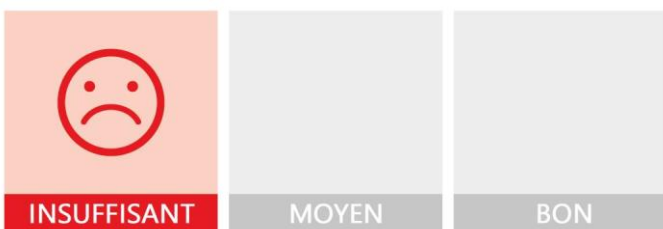
Confort d'été (hors climatisation)*

Les caractéristiques de votre logement améliorant le confort d'été :

bonne inertie du logement

Pour améliorer le confort d'été :

Faites isoler la toiture de votre logement.

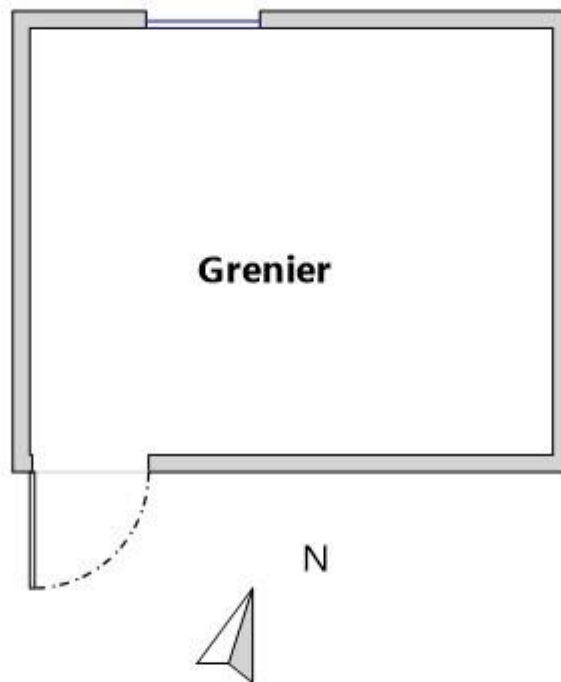
6ème étage

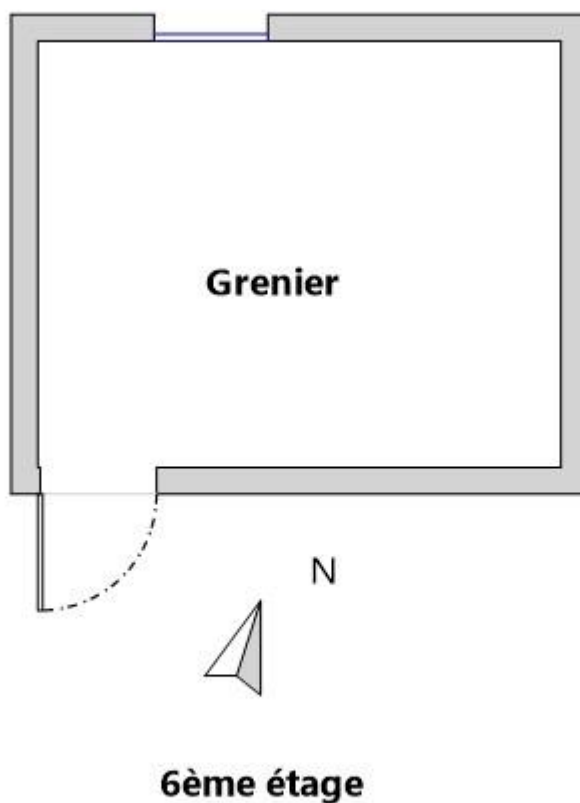
7.1 - Annexe - Schéma de repérage

Planche (croquis) de repérage technique effectué par le cabinet : ESSENTIEL DIAGNOSTICS IMMOBILIERS, auteur : SORCE Anthony
Dossier n° 202422223 du 05/09/2024
Adresse du bien : 145 Rue Sully (23) 69006 LYON 06

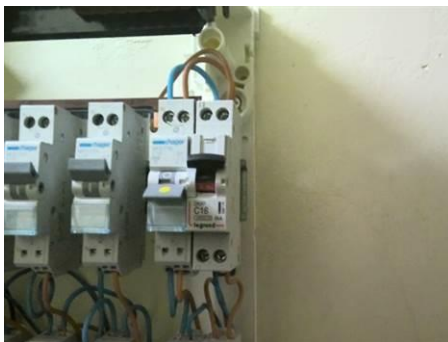
Photo du Compteur électrique
